Δελτίον ΧΑΕ 14 (1987-1988), Περίοδος Δ'

Το Ριζόκαστρο. Σωζόμενα υπολείμματα: Νέες παρατηρήσεις και επαναχρονολόγηση

Αγγελική ΒΑΒΥΛΟΠΟΥΛΟΥ-ΧΑΡΙΤΩΝΙΔΟΥ, Ελένη ΜΑΚΡΗ, Κωνσταντίνος ΤΣΑΚΟΣ

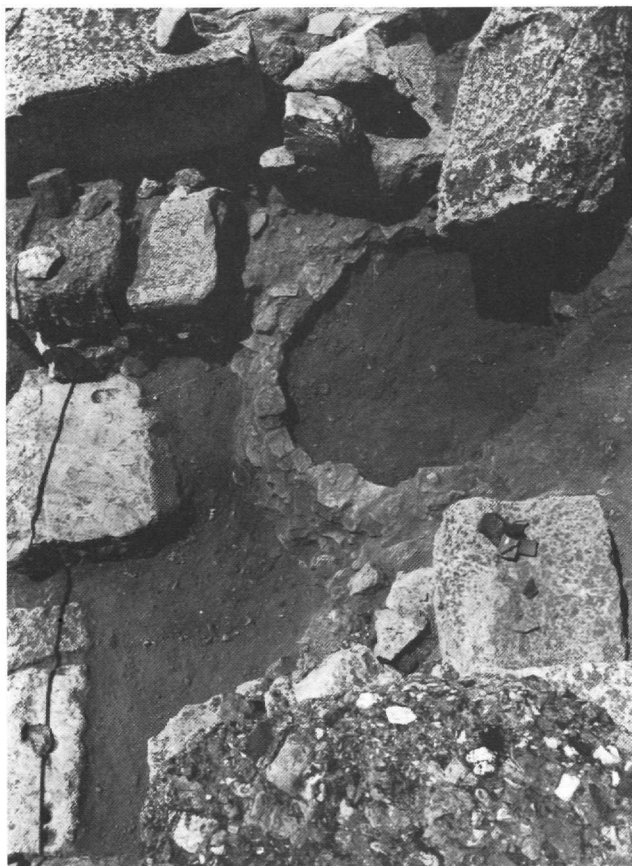
Εικ. 24. Ανασκαφή «οικίας Α». Χώρος Α με τους τοίχους Τ6 και Τ7.

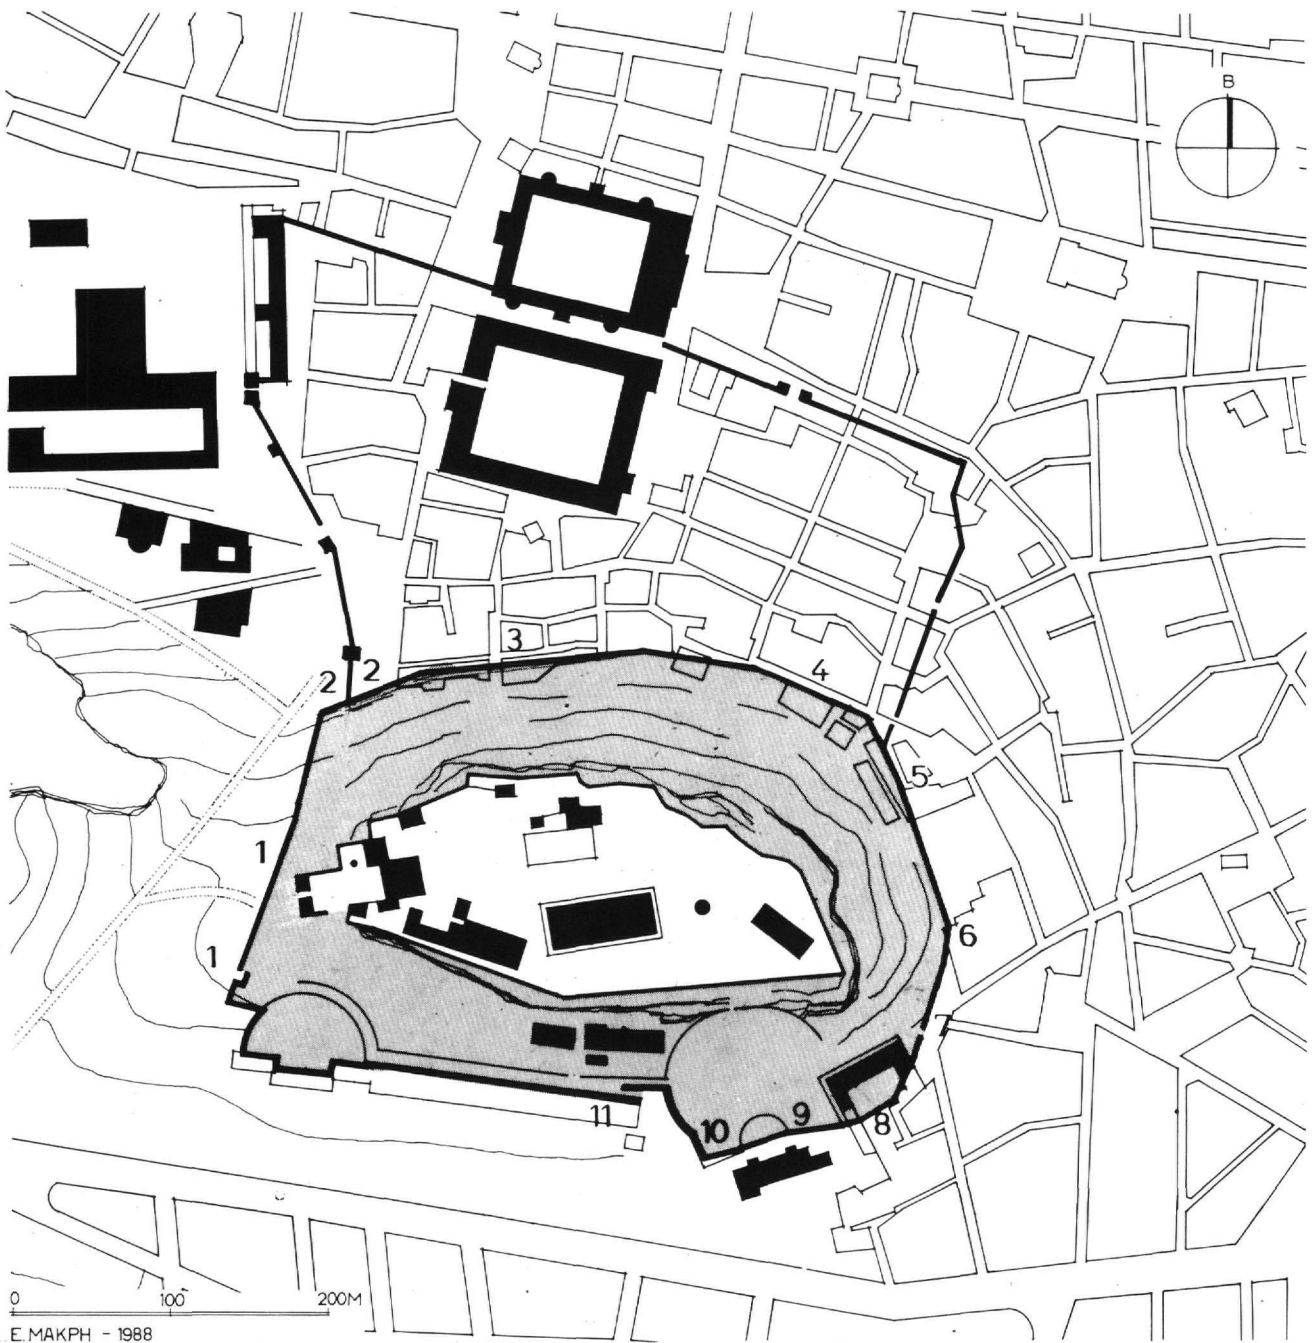
Εικ. 48-49. Στοά Ευμένη. Υπολείμματα του Ριζόκαστρου.
 Εικ. 50. Το υστερορωμαϊκό τείχος (276-1205): 1. Η πύλη Βευέ, 2. Η πύλη κάτω από τον πύργο της Νίκης, 3. Πιθανή είσοδος στον περίβολο της νότιας κλιτύς (μεγέθυνση, ανασχεδίαση και συμπλήρωση του Πίν. XII στην «Πολεοδομική εξέλιξη»).
